## 不正改造車を排除する運動

# 不正改造チェック項目

# 不正改造は**犯罪**です!!

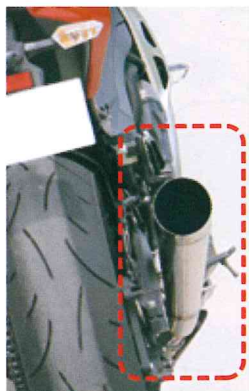
#### ① 基準不適合マフラーの装着/ 消音器の取り外し

基準不適合マフラーの装着やマフラーの切断・取り外しは、排気騒音が増大し、沿道住民の生活環境を脅かし、騒音公害の原因に繋がります。

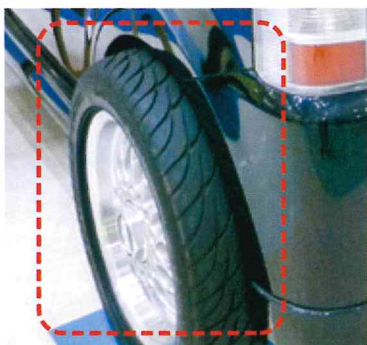
#### ③ タイヤ及びホイールの車体(フェンダー) 外へのはみ出し

適切なタイヤやホイールを使用しなければ、車体に接触したり、ブレーキ構造などと干渉します。  
また、車体から突出することもあり、歩行者等に危害を及ぼすおそれがあり、大変危険です。
